# **Zpráva o realizaci mimořádné akce**

## **na mokřadu v Líních**

### **červenec 2006**

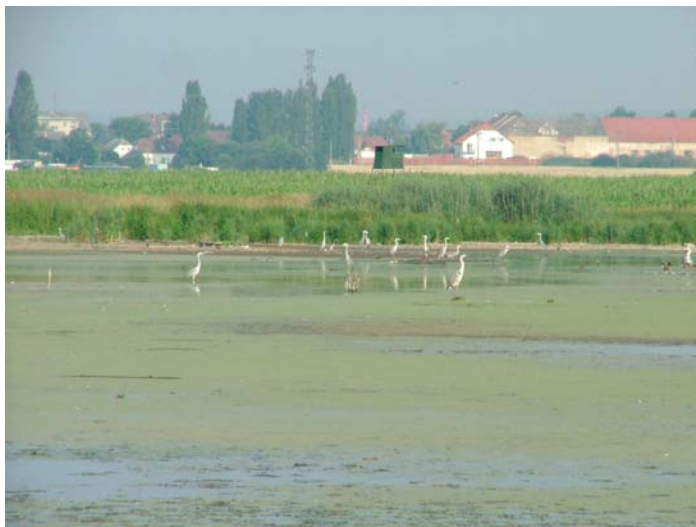
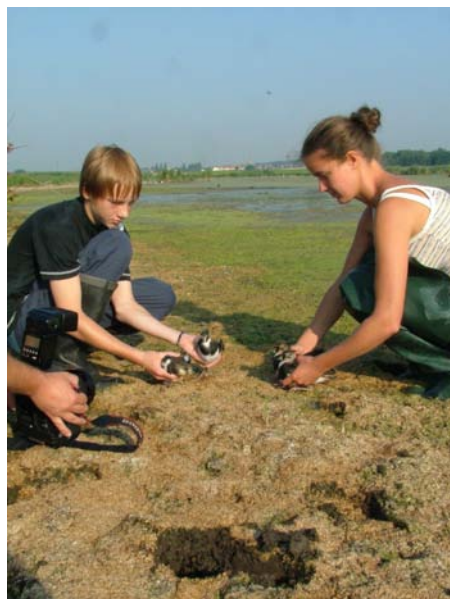
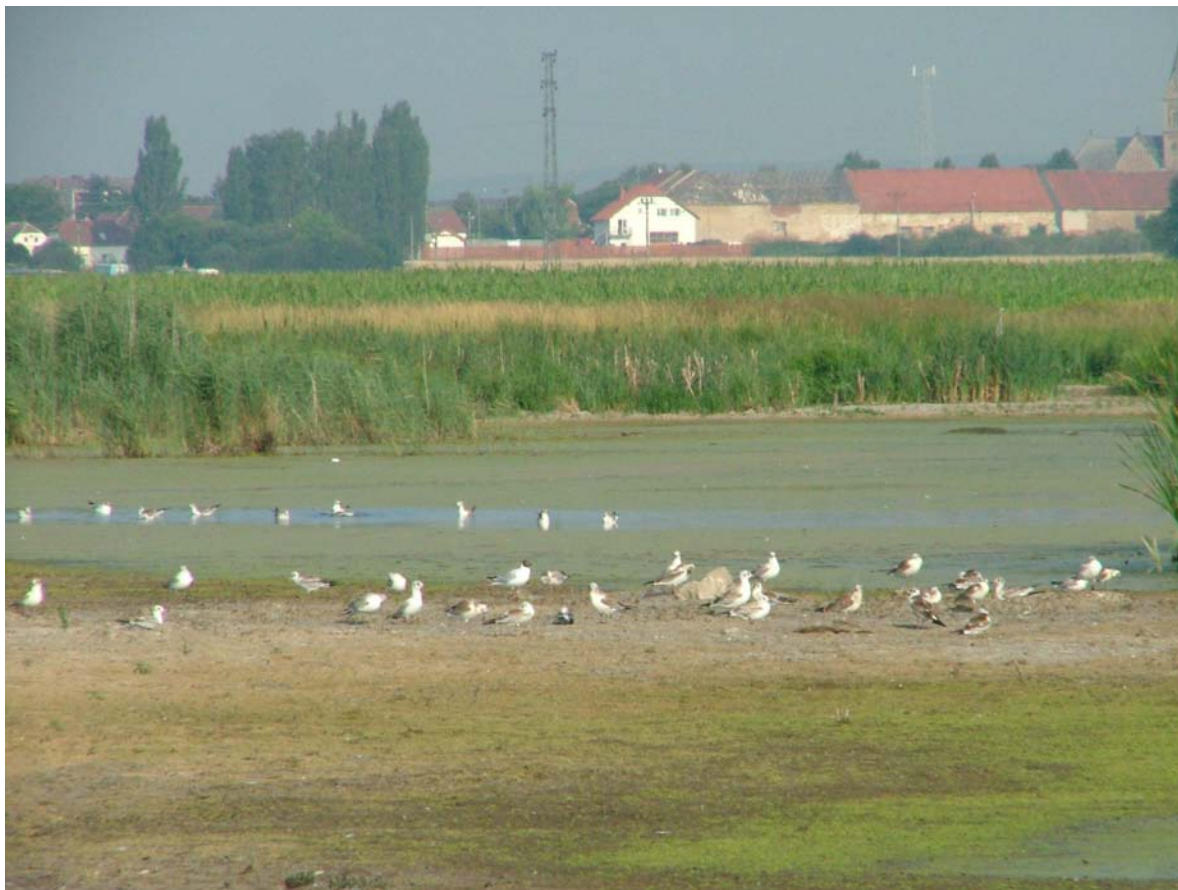
Fotografováno 25.7. 2006

Při vypouštění čtyř mláďat čejky chocholaté, jednoho mláděte kachny divoké a odrostlé slípky zelenonohé jsme cca v 8:00 hodin ráno zjistili velký až kritický pokles vodní hladiny na mokřadu u Líní.

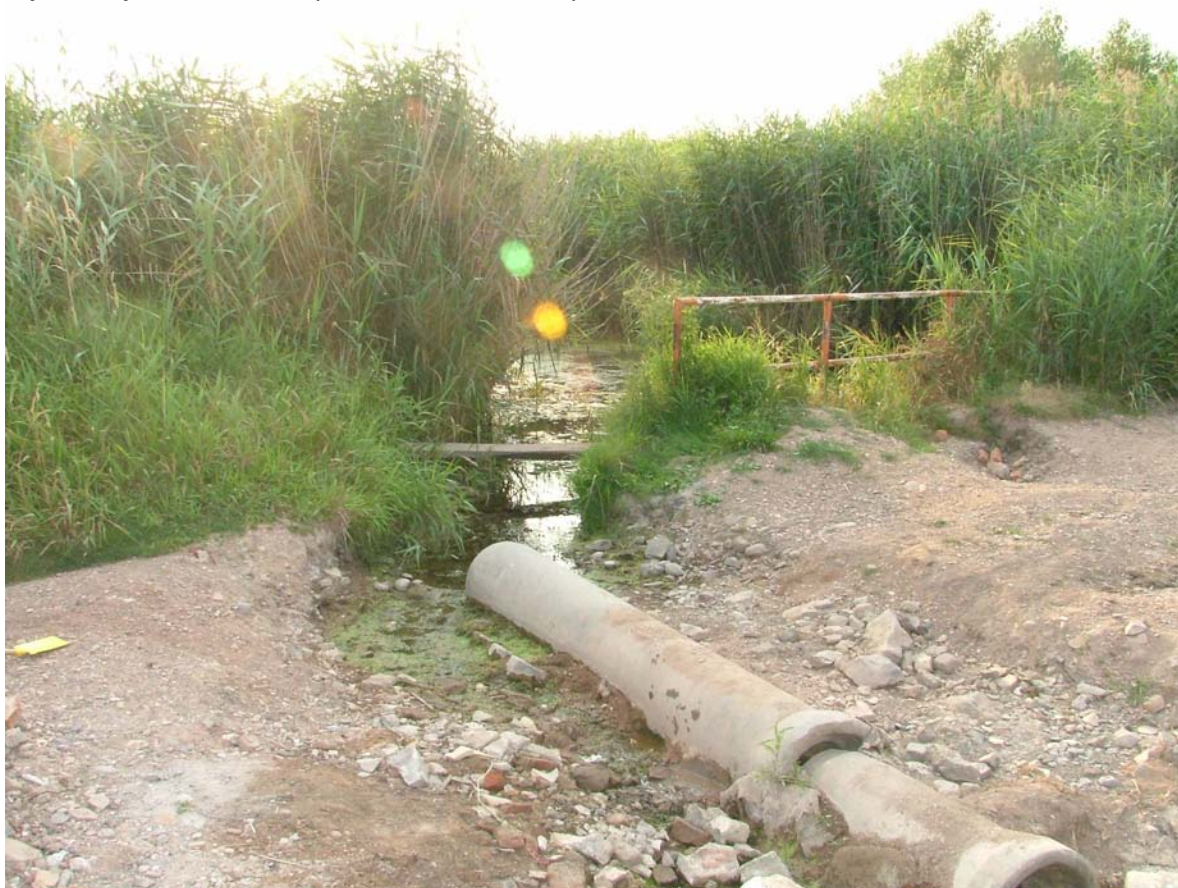
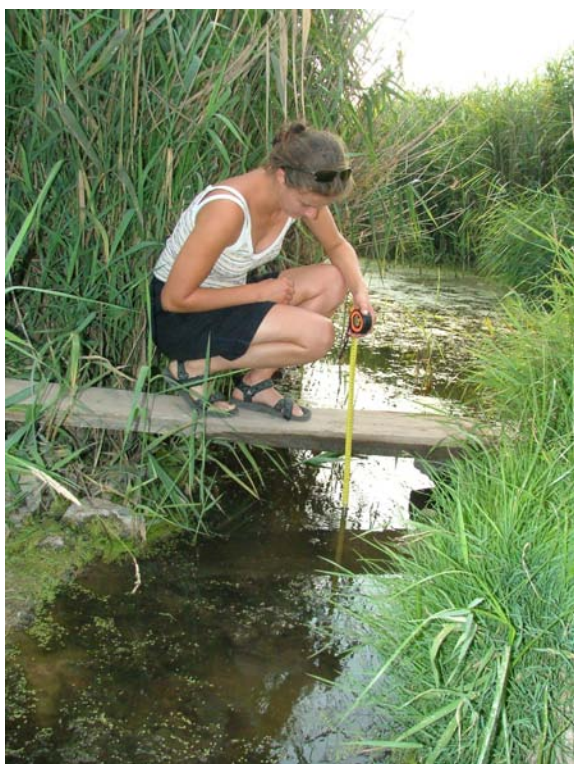
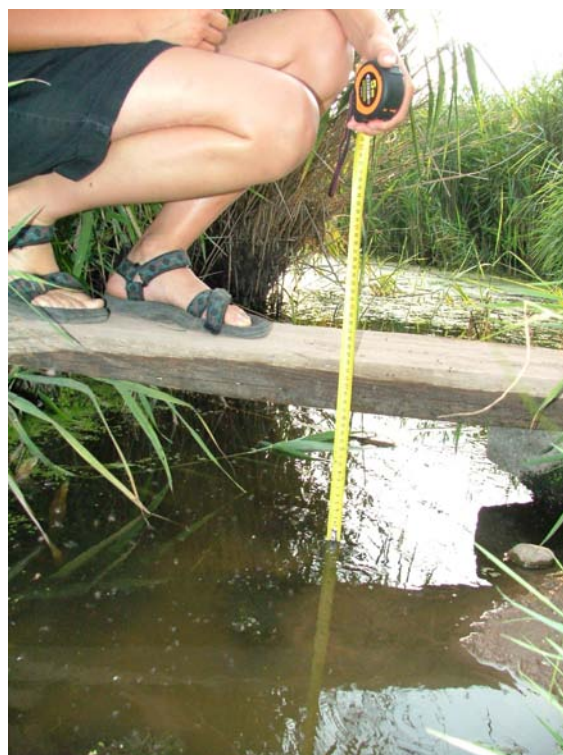
Fotografováno 25.7. 2006

**Příčinnou poklesu byla :**  
- prokopnutá hráz (obslužná cesta)

Prokopnutím hráze byla snížena vodní hladina mokřadu (oproti rokům předchozím) celkem o 17 cm což na mělké ploše mokřadu tvořilo posunutí vodní hladiny (břehu) od 1,5 m až po 5,5 m oproti původnímu stavu.

- 
- opravu a obnovu hráze mokřadu, tak aby nemohlo docházet ke kolísání hladiny.
  - vyčištění přítokového (napájecího) kanálu mokřadu s ohledem na již realizované čištění koryta Lučního potoka.
  - vyhlášení mokřadu chráněným prvkem, významným biotopem s jasně stanovenými pravidly hospodaření na této jedinečné lokalitě.
-

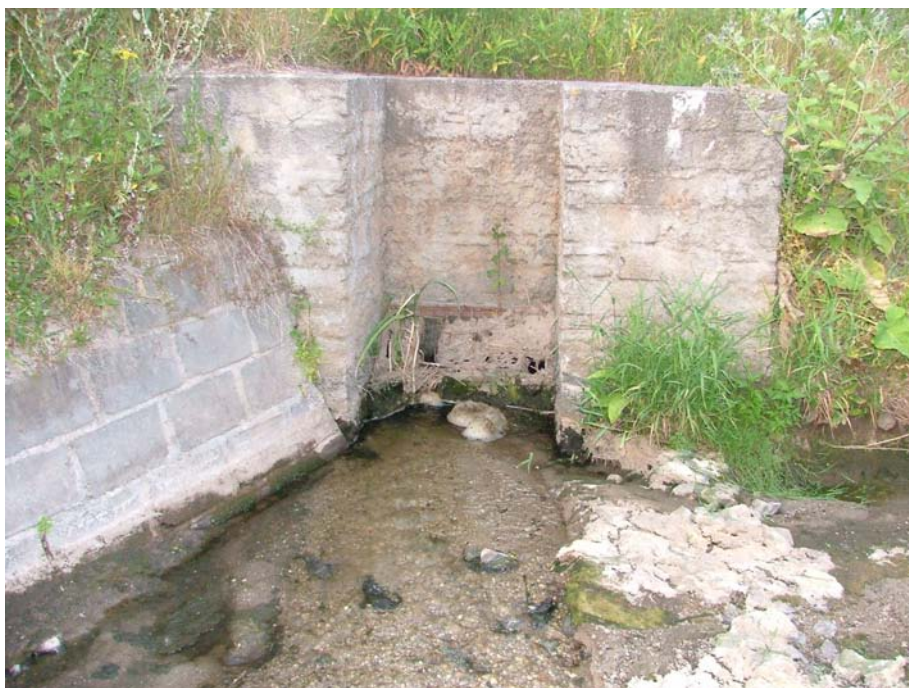
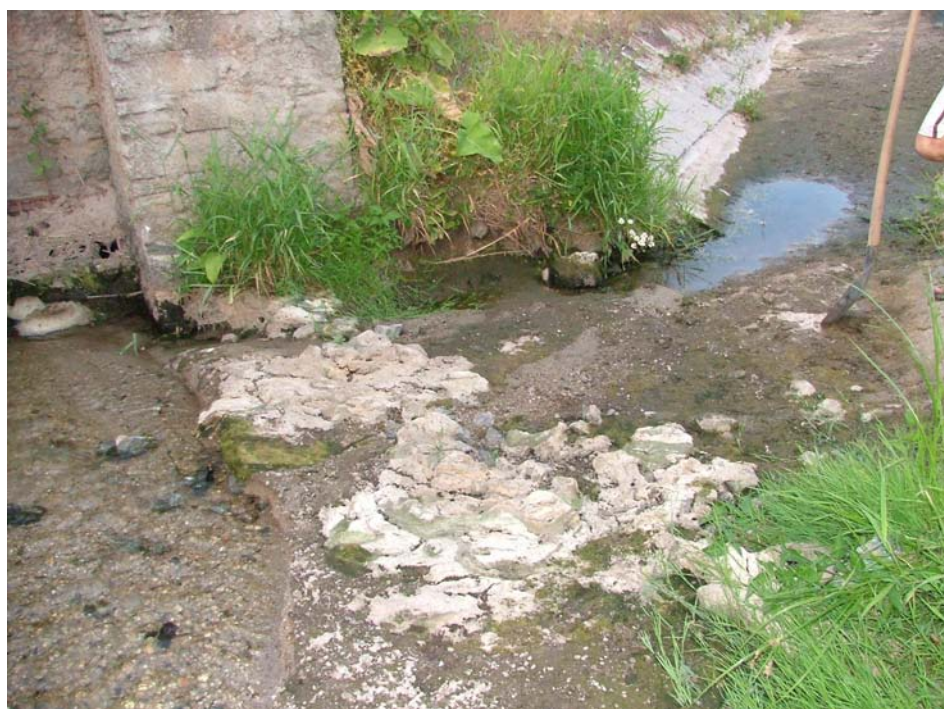
- **vyschnutí zaneseného přítokového kanálu (napájení)**
- Fotografováno 25.7. 2006.

Zhruba 1 km nad ústím do mokřadu je v korytě Lučního potoka odbočka do betonového potrubí, které okolo mokřadu vede vodu do hospodářsky využívaného rybníka pod mokřadem!

V důsledku toho, že Luční potok byl vyčištěn ( bagrován) pouze k onomu potrubí, vytvořil se na zhruba kilometrovém úseku doslova nepropustný špunt bahna, zabráňující napájení mokřadu.

Přesněji řečeno při nízkém stavu a průtoku Lučního potoka (který v následku veder byl) je kvůli rozdílným výškám dna samovolně svedena veškerá voda do potrubí (napájení rybníka).

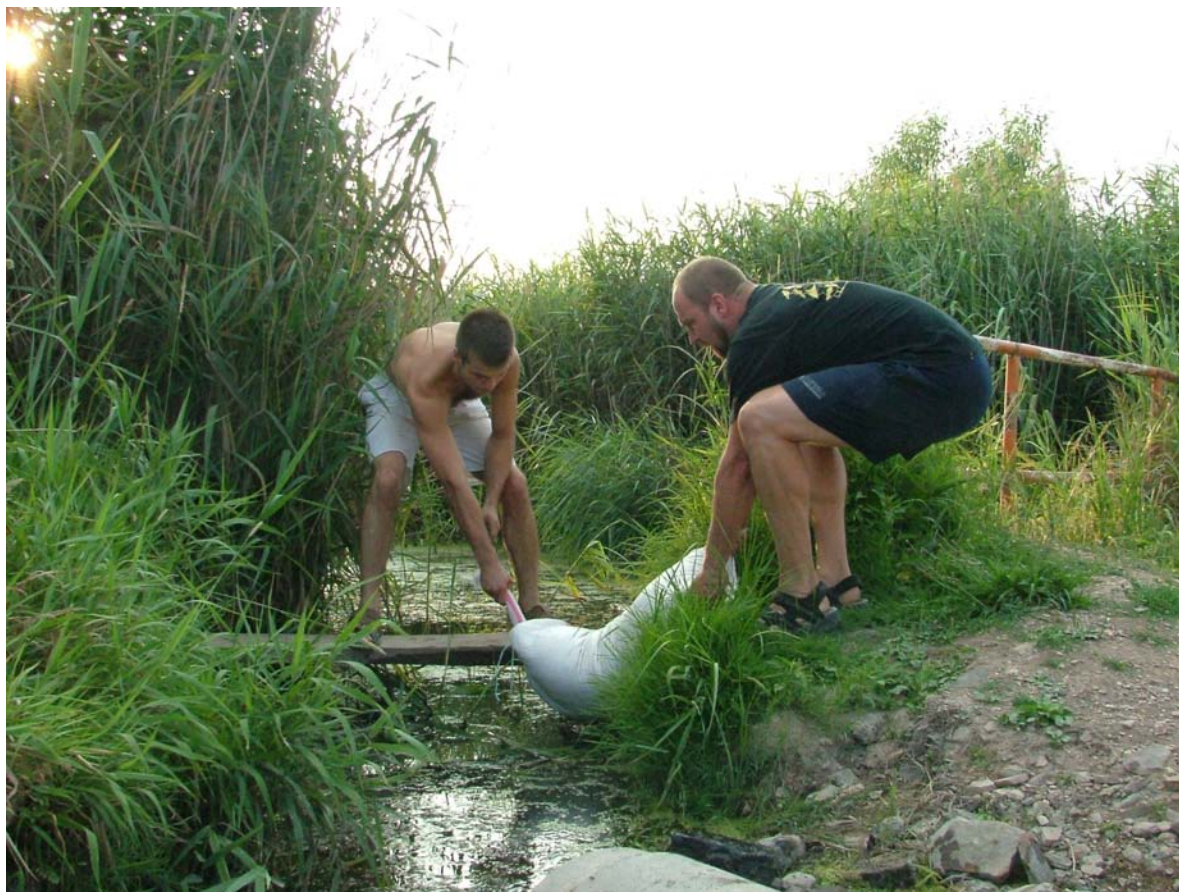
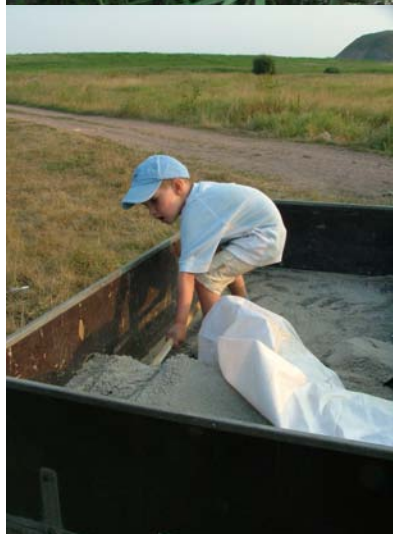
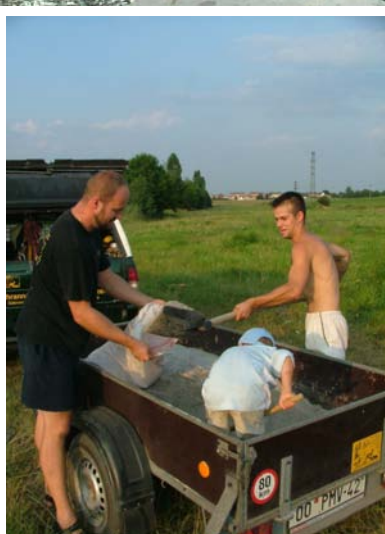
Fotografováno při realizaci obnovy hráze 25.7. 2006

### ***I. Provizorní oprava hráze mokřadu, zadržení vody v mokřadu, zdvihnutí hladiny na původní stav.***

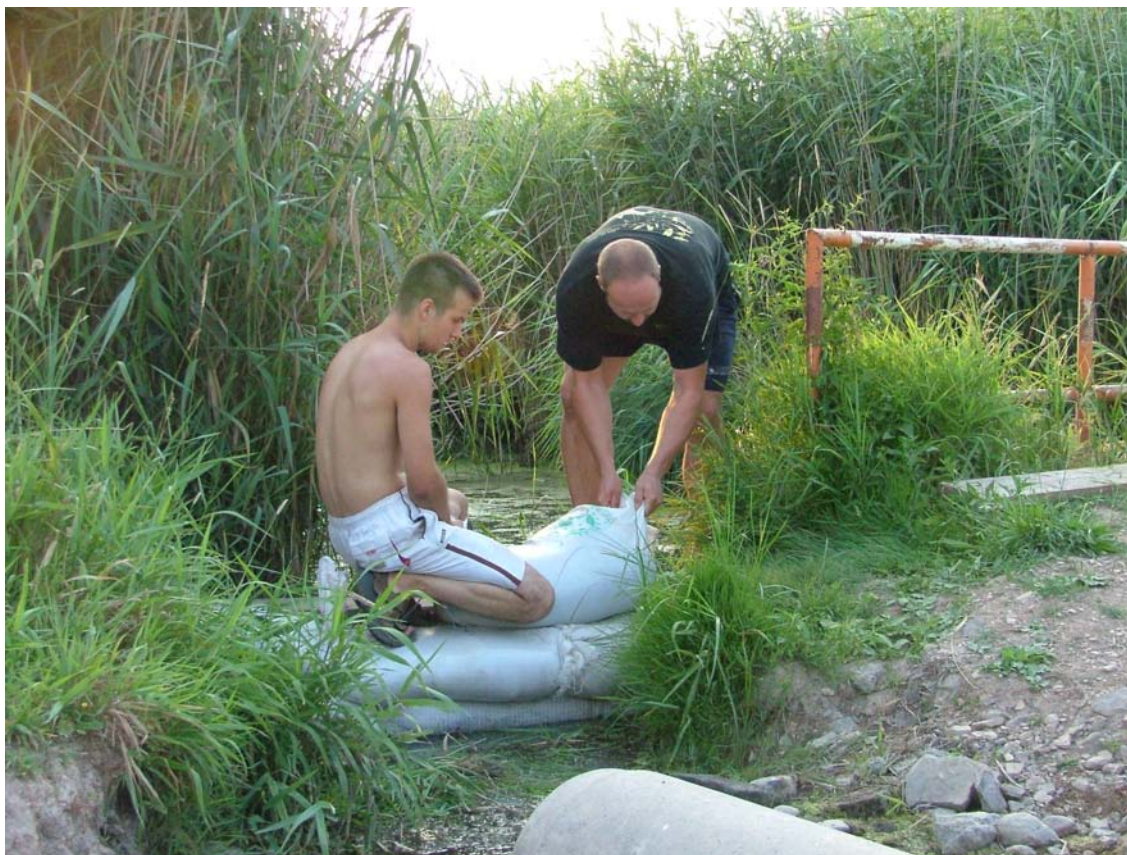
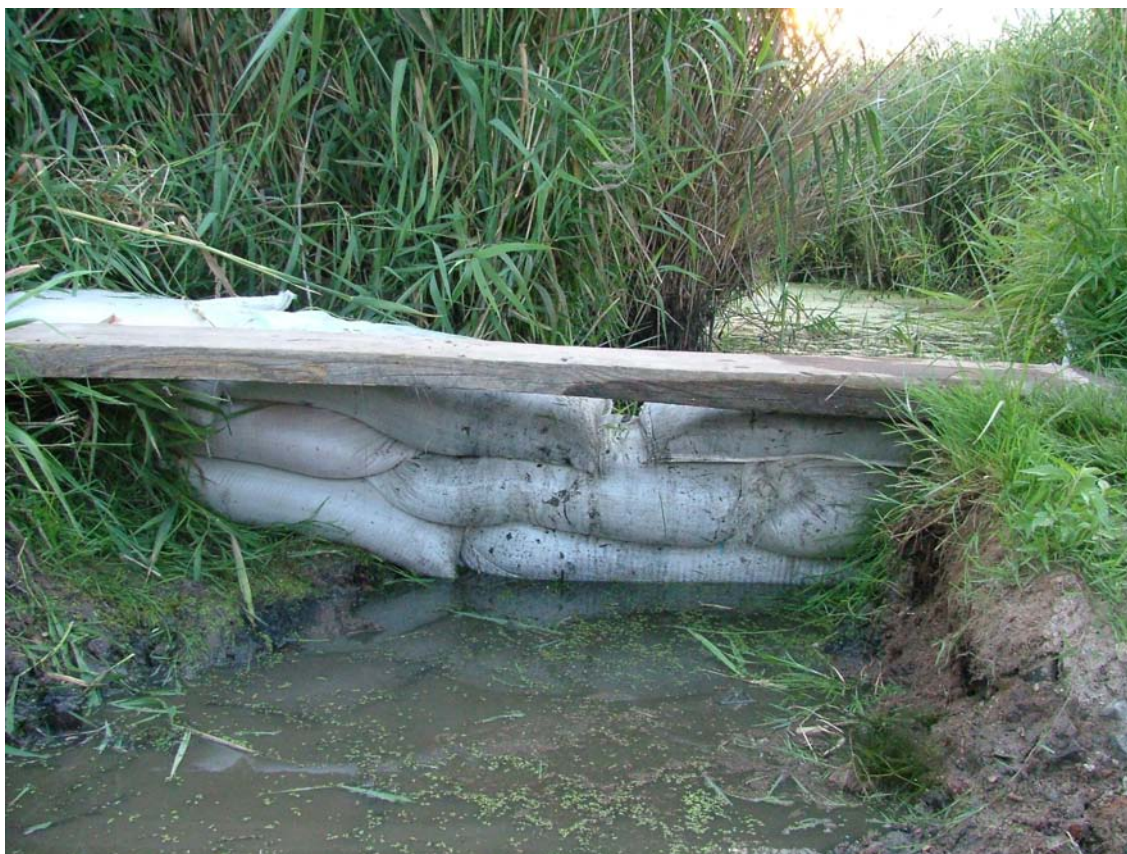
Fotografováno po realizaci akce 25.7. 2006

***I. Provizorní oprava hráze mokřadu, zadržení vody v mokřadu, zdvihnutí hladiny na původní stav.***

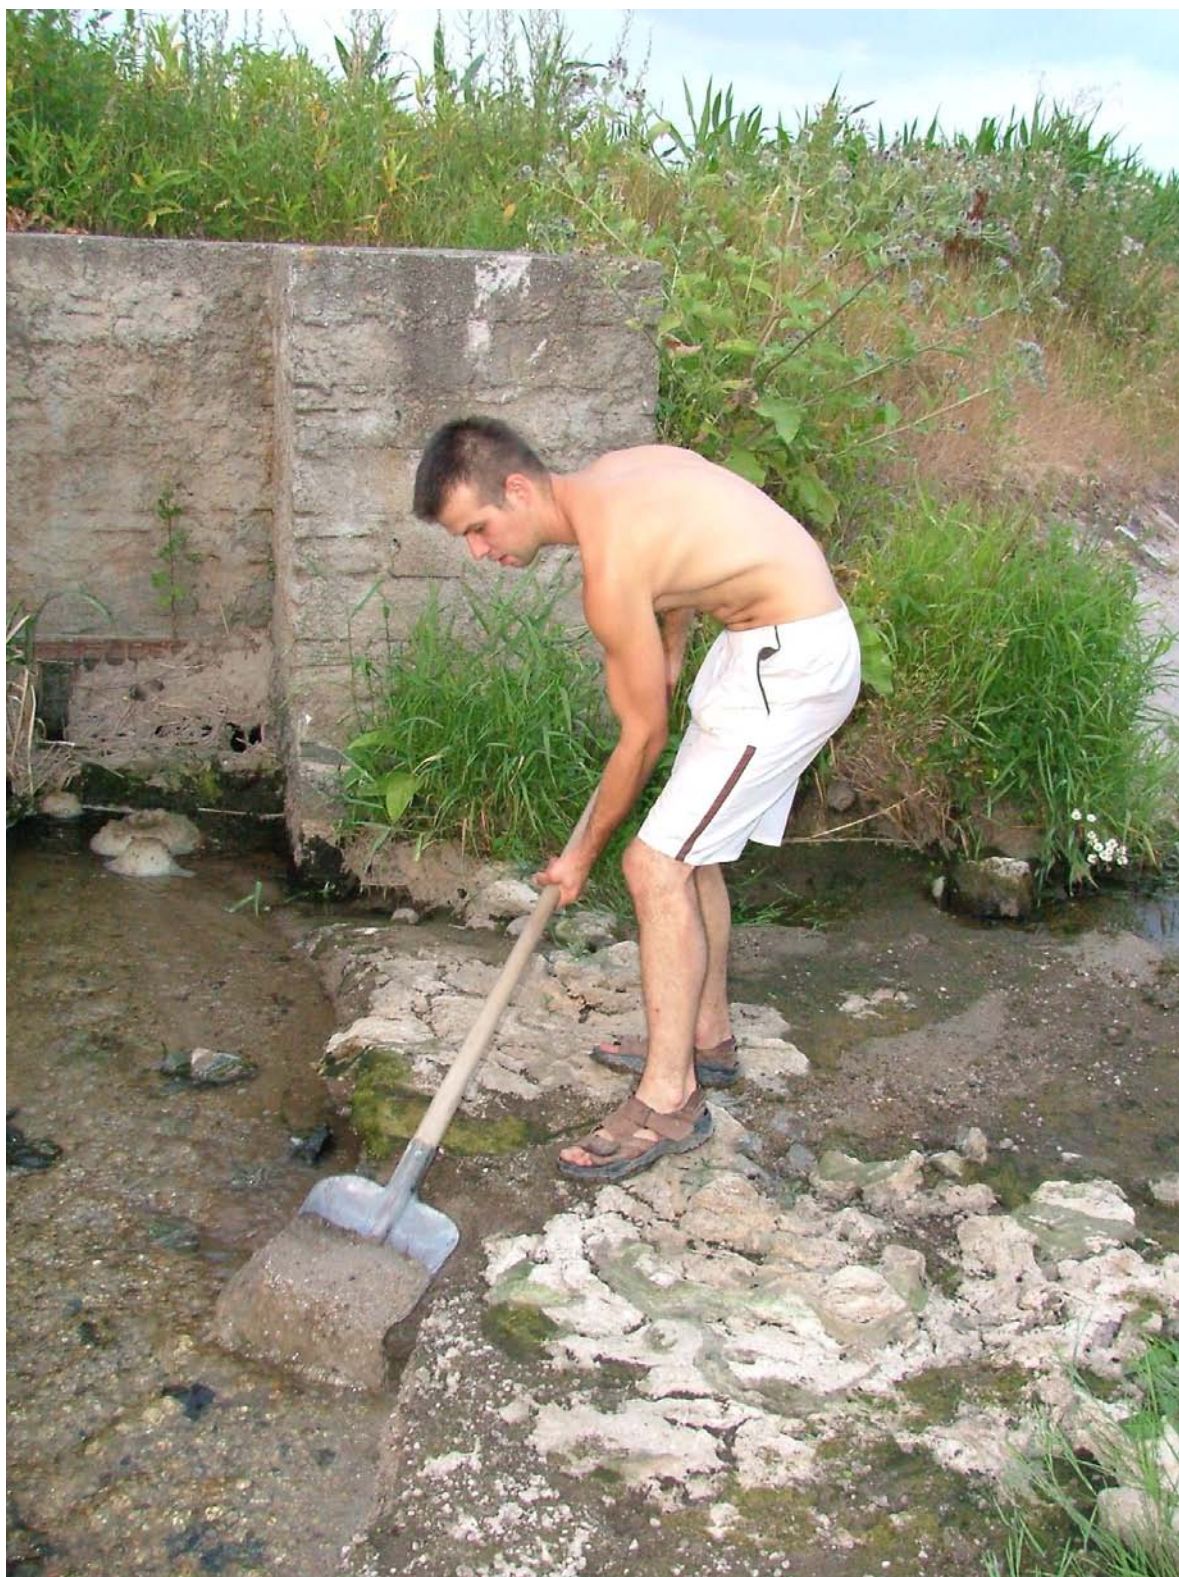
Fotografováno 25.7. 2006

**II. Obnovení napájení mokřadu, rozdělení vody Lučního potoka jak pro mokřad, tak pro rybník pod mokřadem.**

Zahájení čištění zaneseného přítoku, srovnávání výšky dna, budování provizorního kanálu pro naplnění mokřadu.

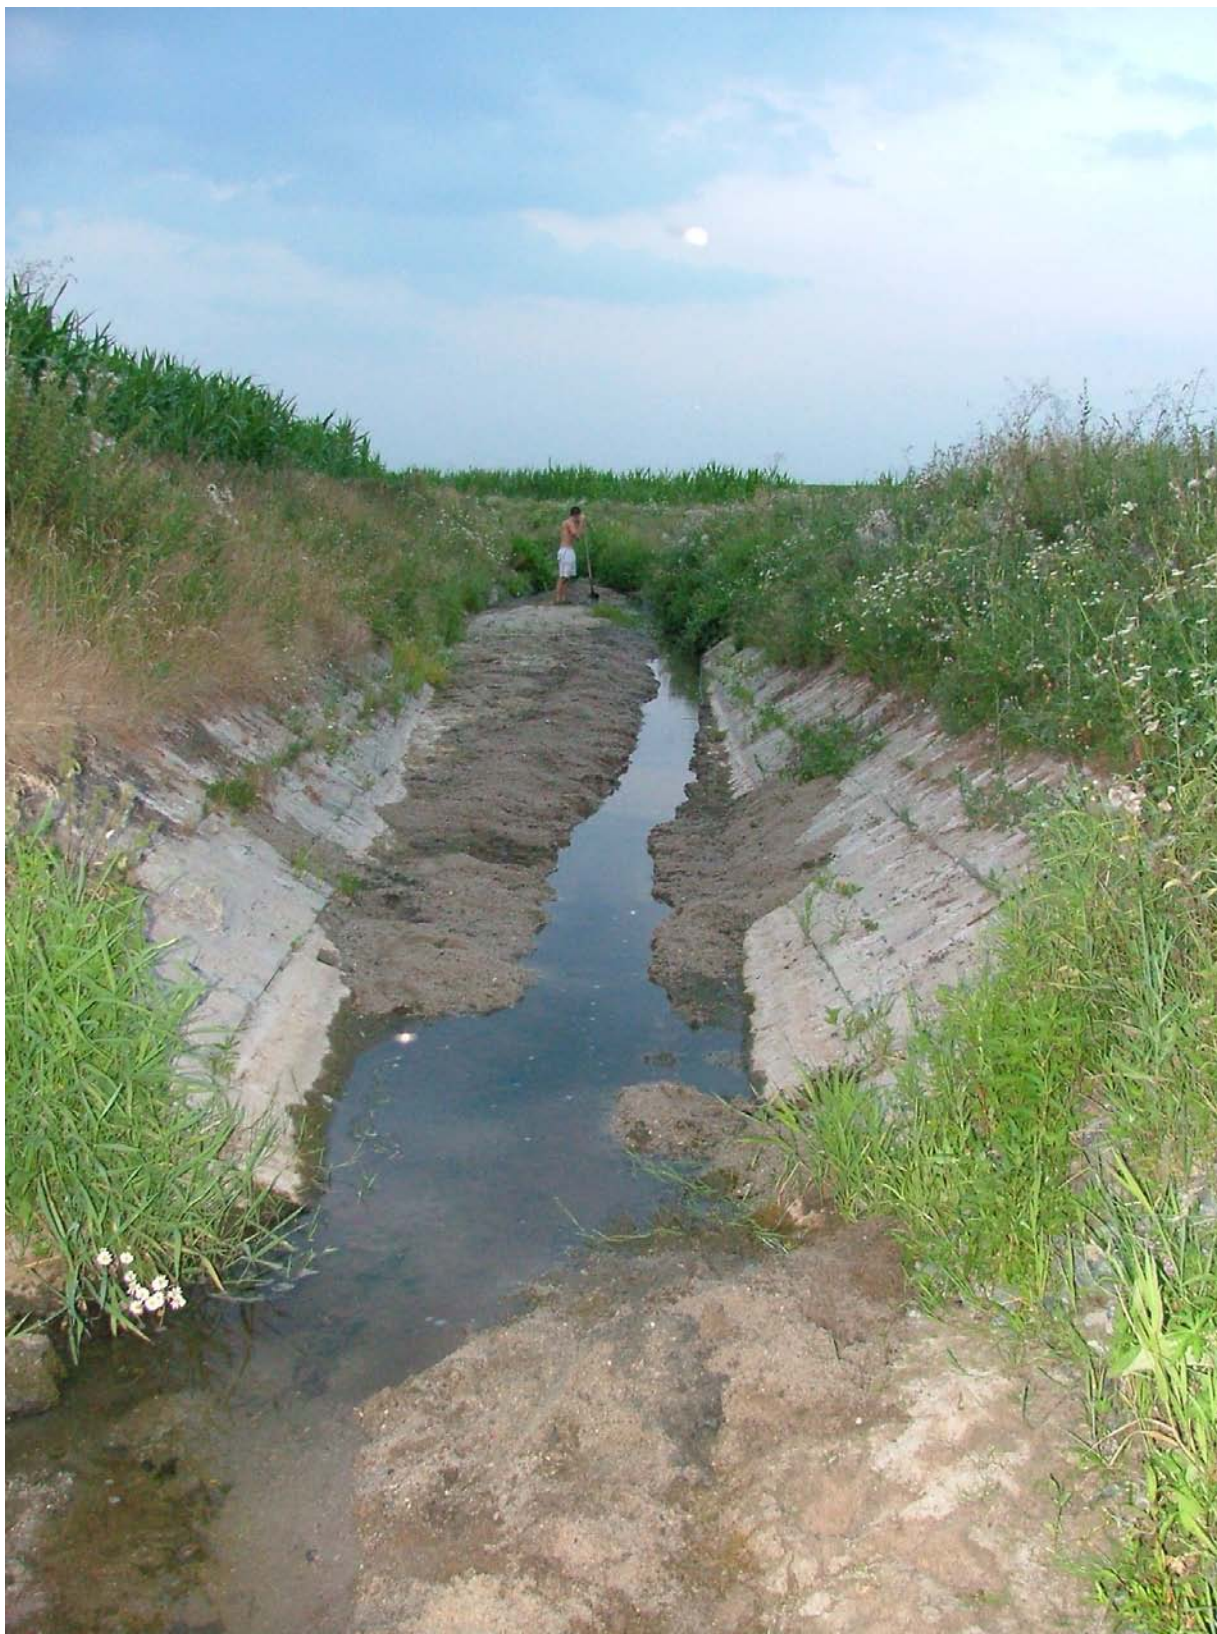
Fotografováno po realizaci 25.7. 2006

Cca 20 m dlouhý, provizorně vybudovaný kanál, který obnovil průtok zaneseného koryta napájejícího mokřad.

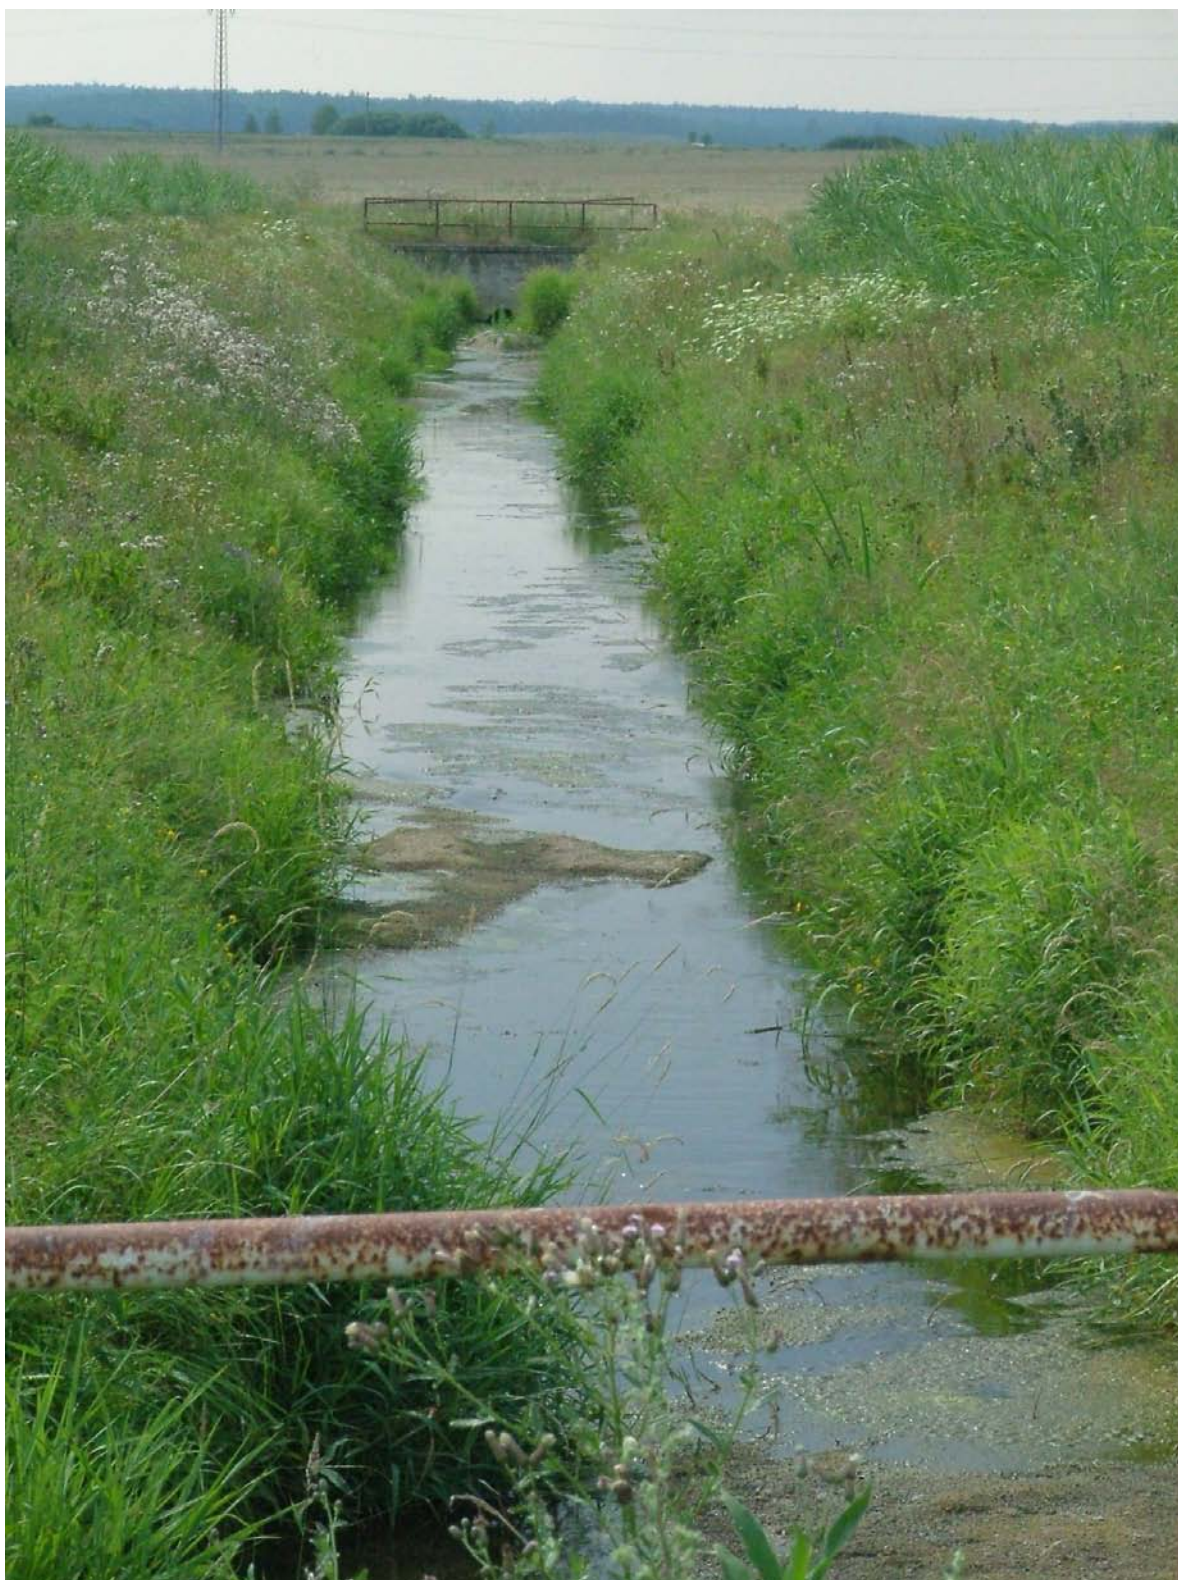
***III. Kontrola průtoku zaneseného kanálu, posílení jeho vodnatosti.***

Úspěšné zavodnění, původně vyschlého kanálu (přítoku).  
Fotografováno po realizaci 27.7. 2006

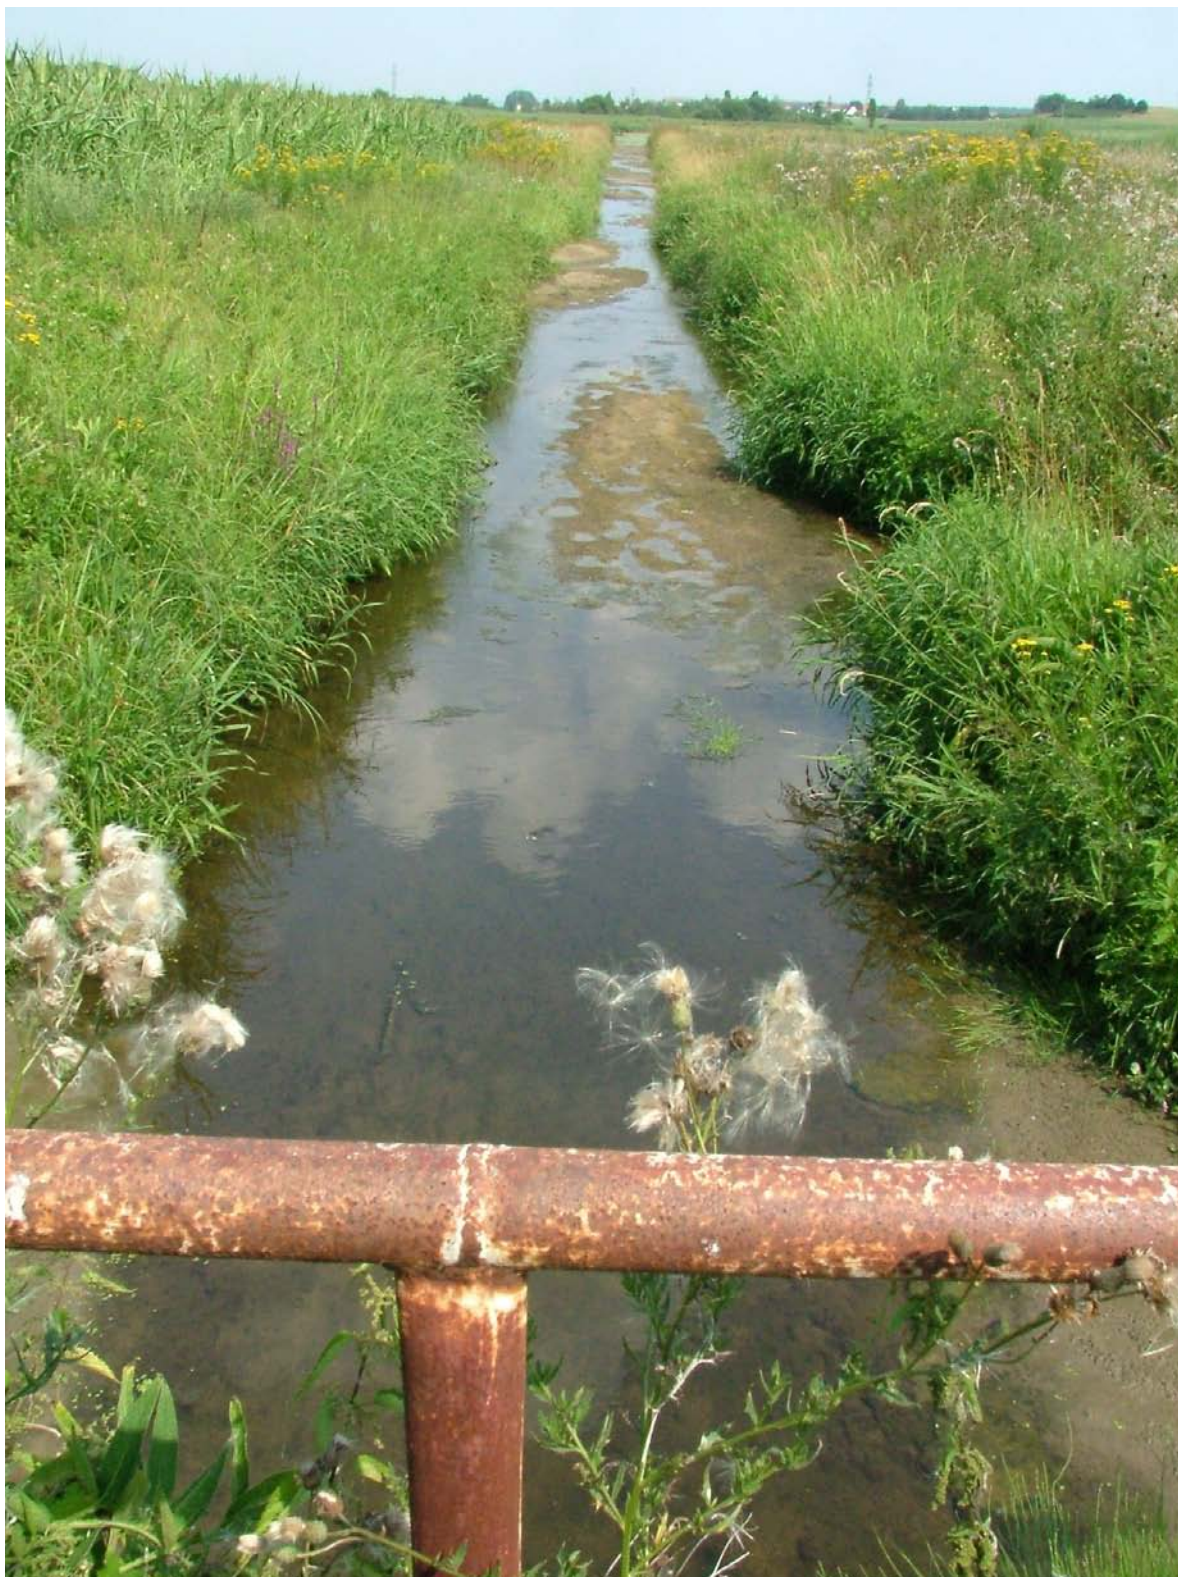
Úspěšné zavodnění, původně vyschlého kanálu (přítoku).  
Fotografováno po realizaci 27.7. 2006

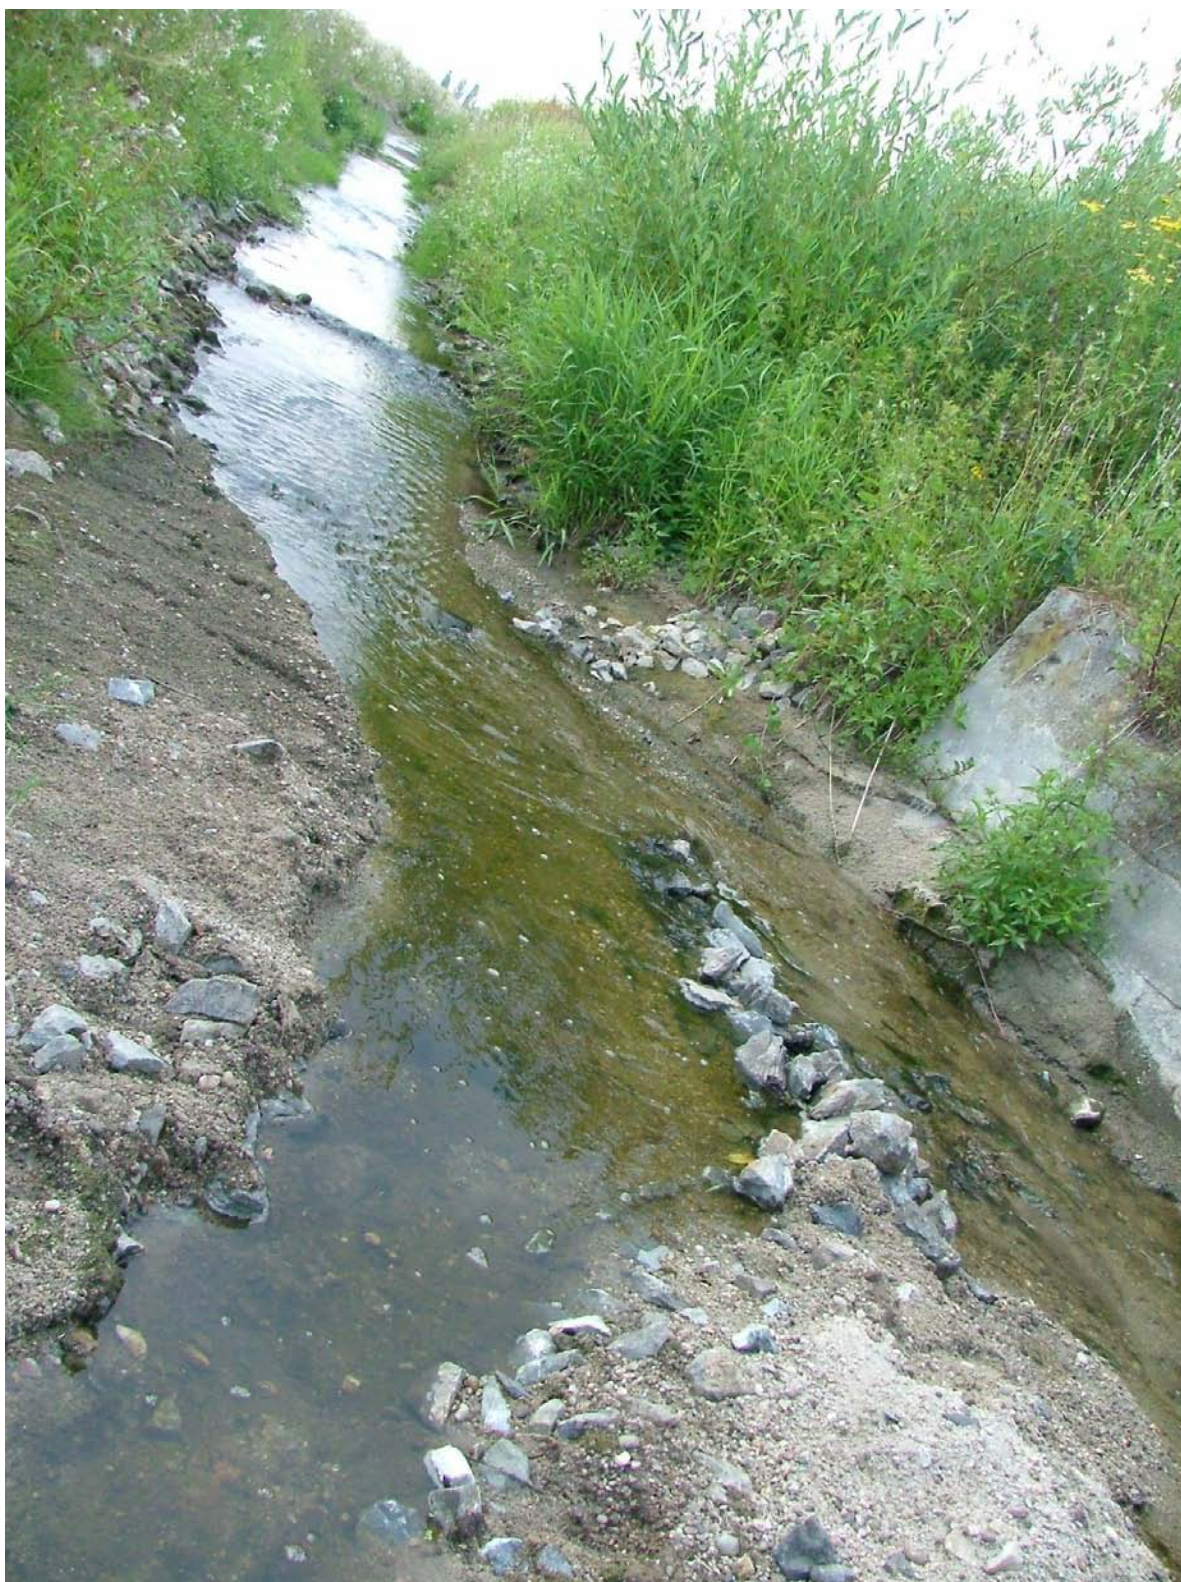
Fotografováno po realizaci 27.7. 2006

### **III. Čištění provizorního kanálu, kontrola napájení mokřadu.**

Dělení vody: - rovně pro mokřad  
- doleva pro rybník do potrubí.

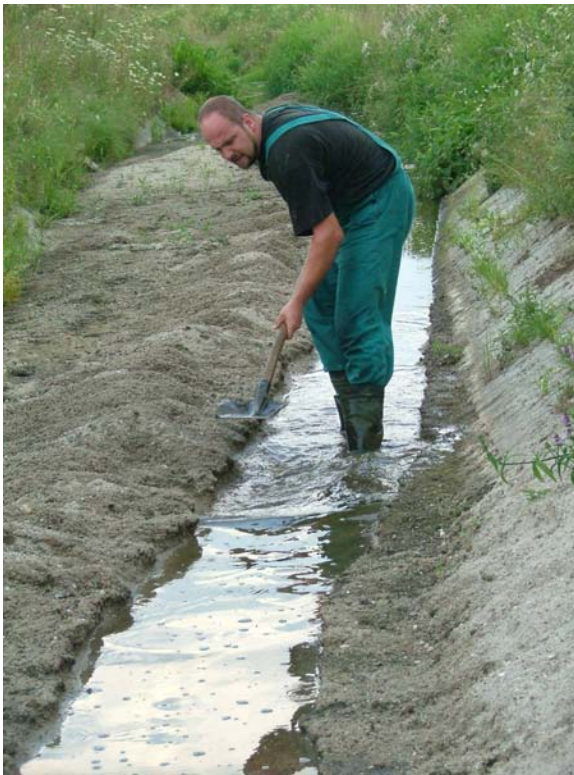
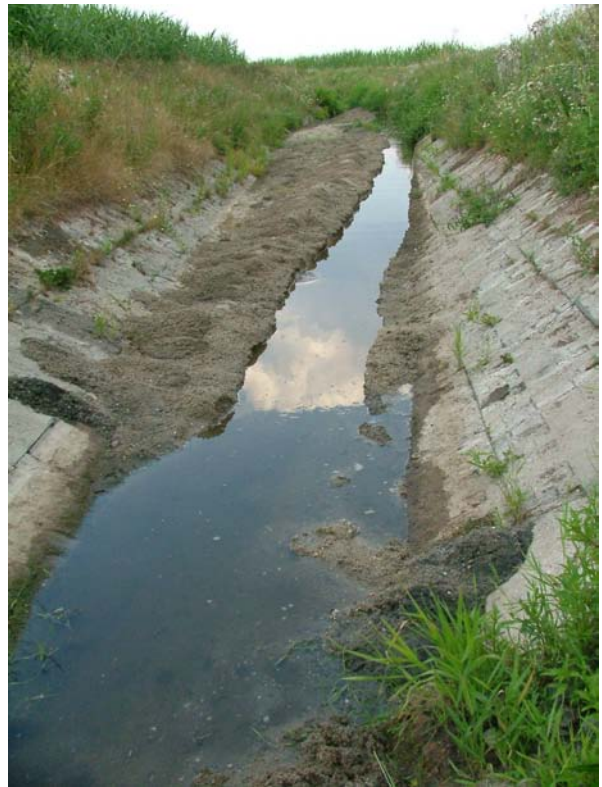
Čištění kanálu (napájení mokřadu)  
Fotografováno po realizaci 27.7. 2006

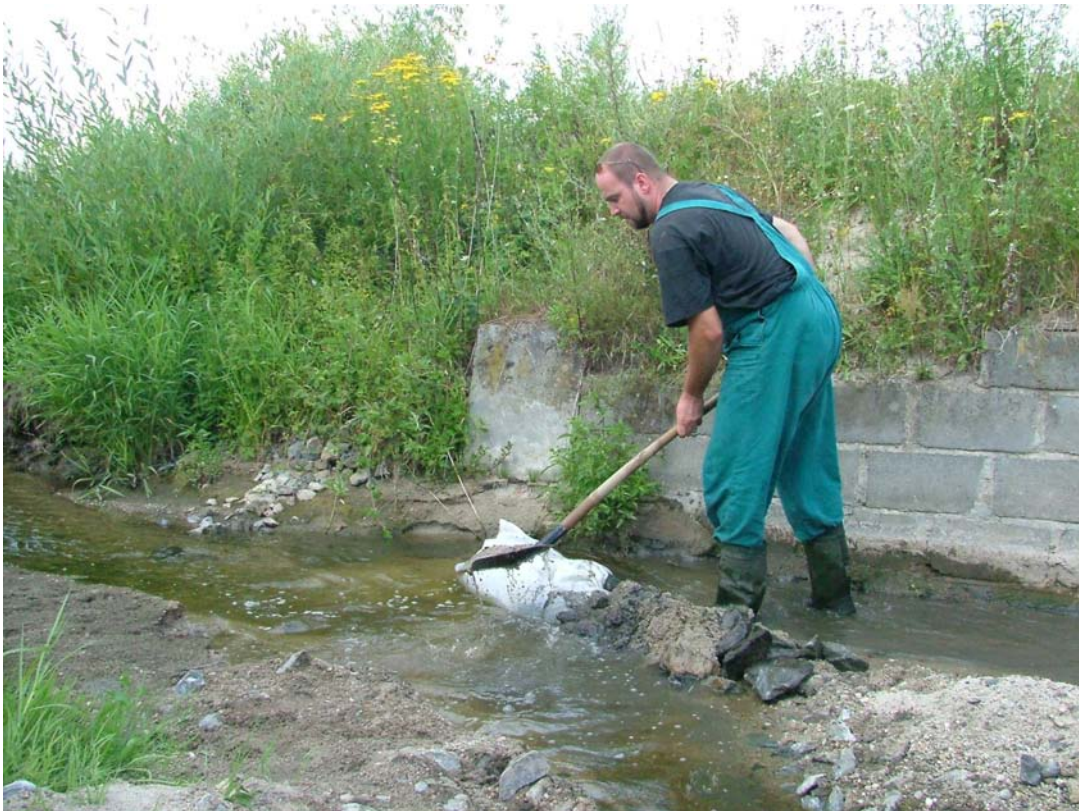
Poslední úprava dělicí hráze, posilnění vodnatosti do mokřadu.  
Fotografováno po realizaci 27.7. 2006

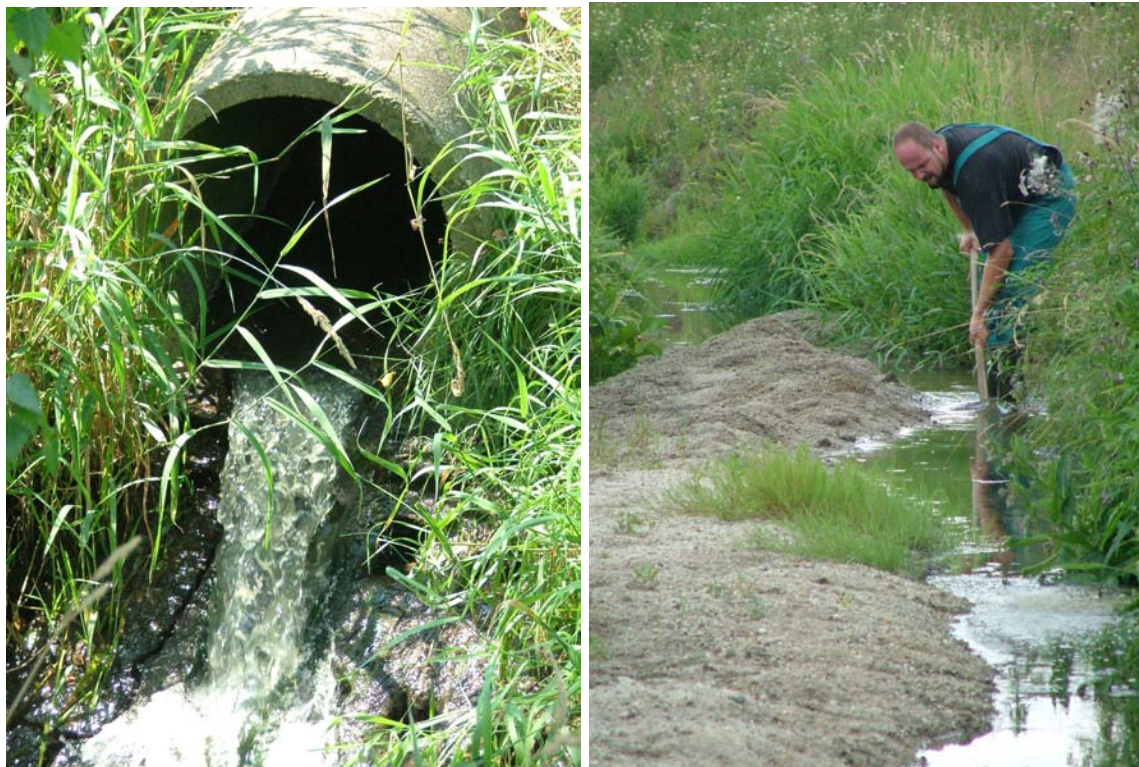
Přičemž kvalita vody v chovném rybníce pod mokřadem, nebyla nějak zhoršena a byl zachován dostatečně velký průtok (napájení rybníka), což dokazuje i fotografie výtoku z rybníka (betonové roury) po realizaci všech posledních úprav a opatření.
